## Regionale risico-inventarisatie bevergraverij in spoortaluds

**A&W-notitie: 21-348c**

| <b>opdrachtgever</b> | ProRail |
| <b>status</b> | eindrapport |

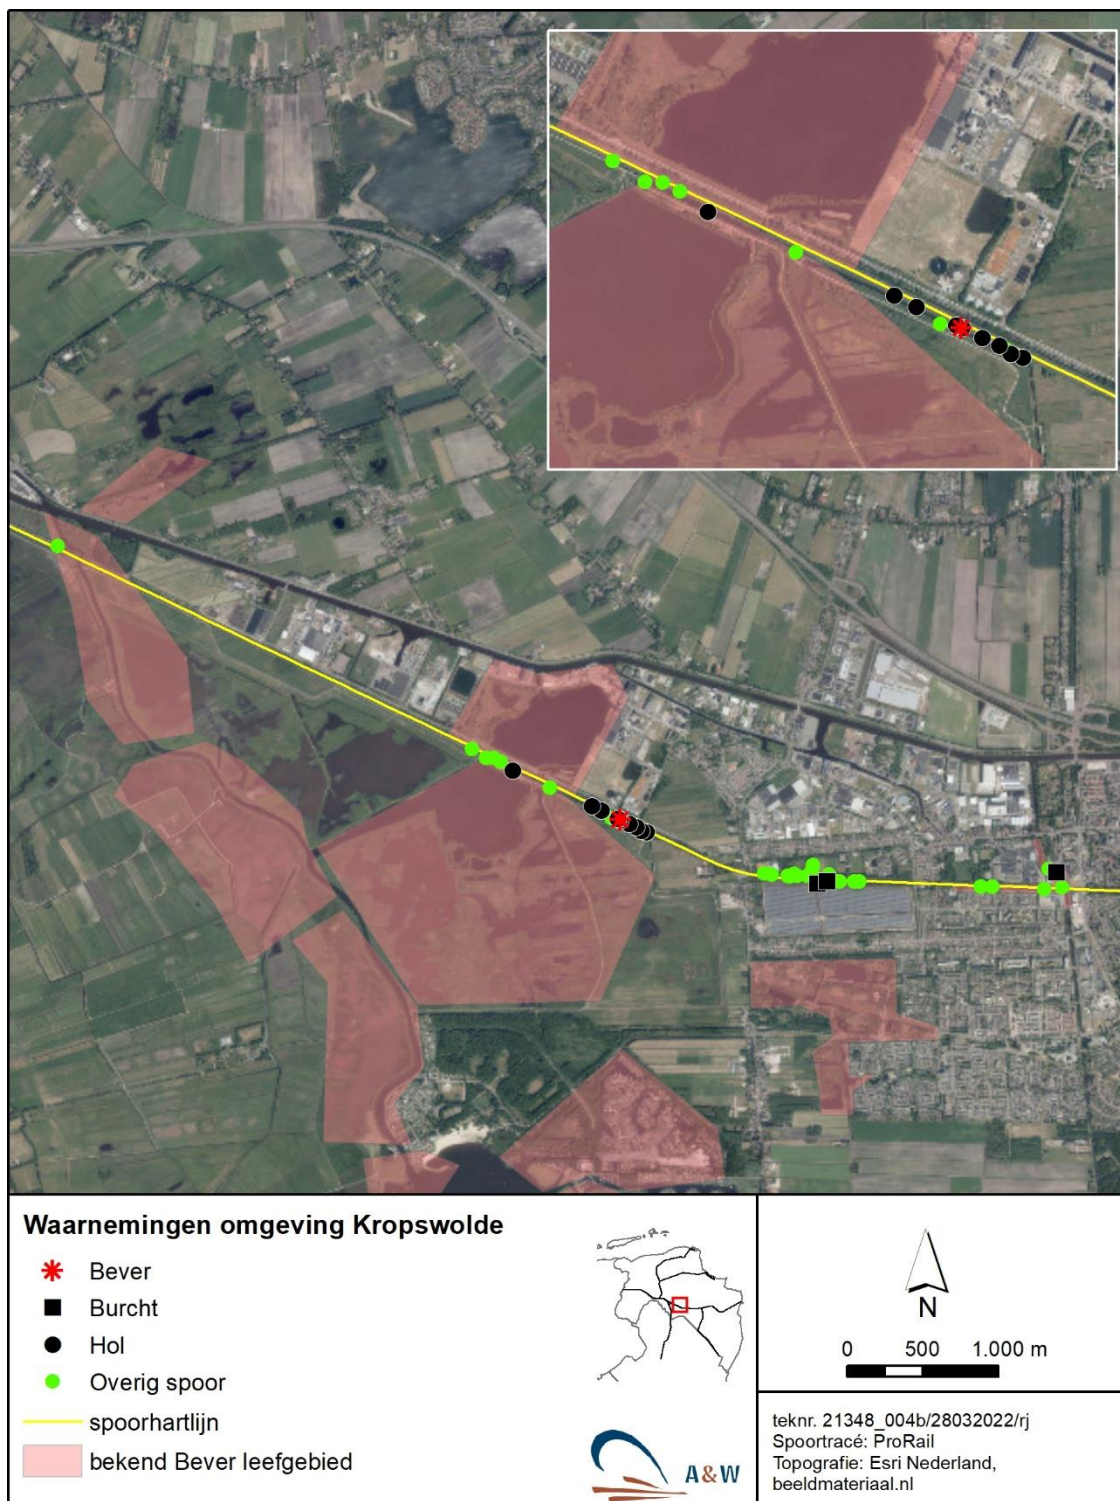
Figuur 3.2 Beveractiviteit omgeving Kropswolde.

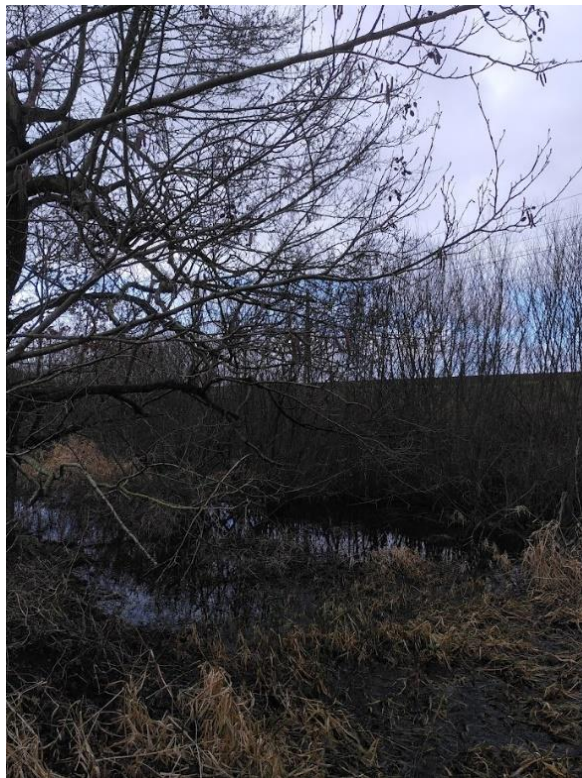
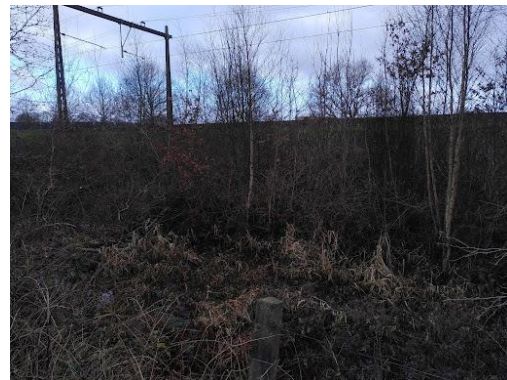
Langs het spoor bevindt zich een smalle verlande sloot met een goed ontwikkelde watervegetatie (voedsel bever). De situatie lijkt op die bij Taarlo. Aan de spoor- en overzijde van de spoor-sloot bevindt zich struweel en bomen. Aan de spoorzijde betreft dit vooral jonge berken en wilgen.

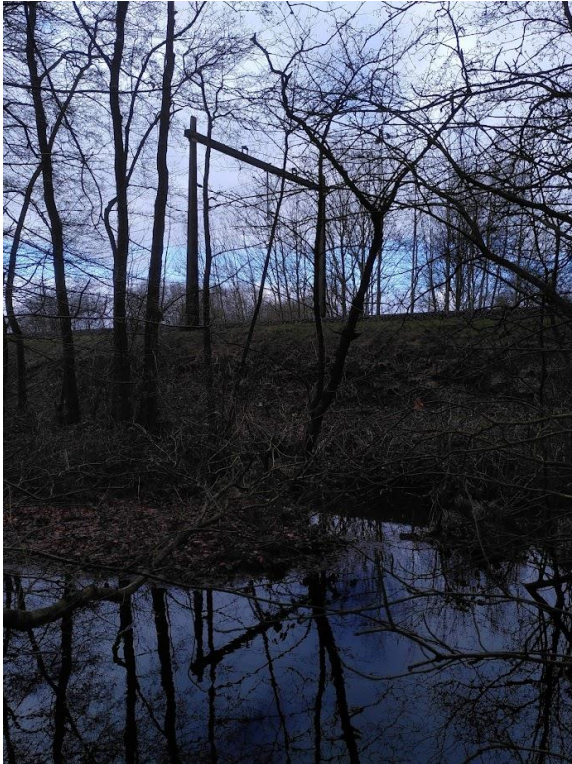
#### **Traject 011; 52.3 – 52.5 rechts**

Het mogelijke leefgebied van de bever bestaat hier uit een elzenbroekbosachtig biotoop. De spoorsloot is deels verland, maar nog wel diep genoeg en gevuld met bladafval. Aan de spoorzijde staan elzen die aansluiten op een bosje met een beheerdoelstelling (N16.03 Droog bos met productie). De ondergroei in dit bos bestaat uit braam.

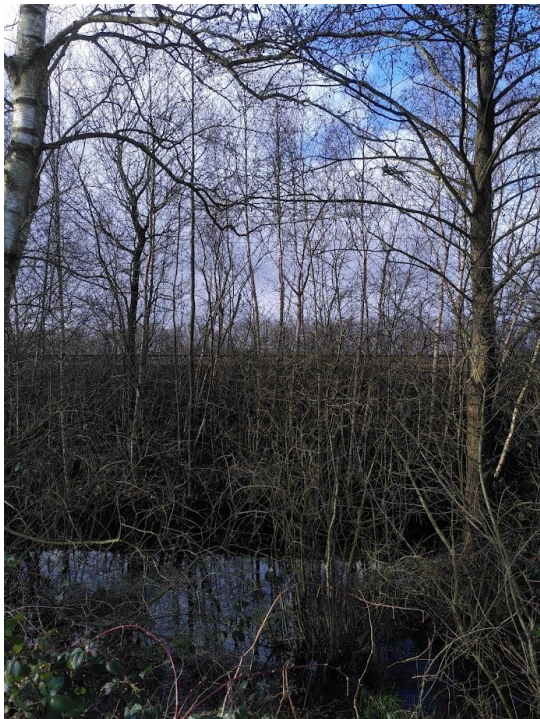
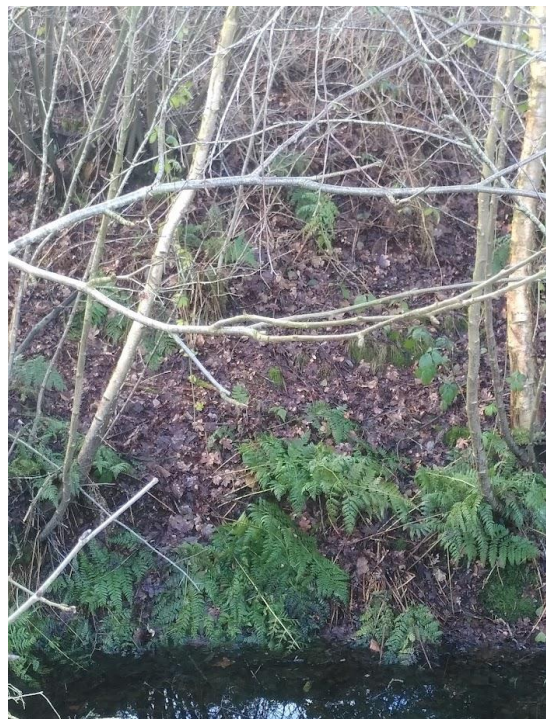
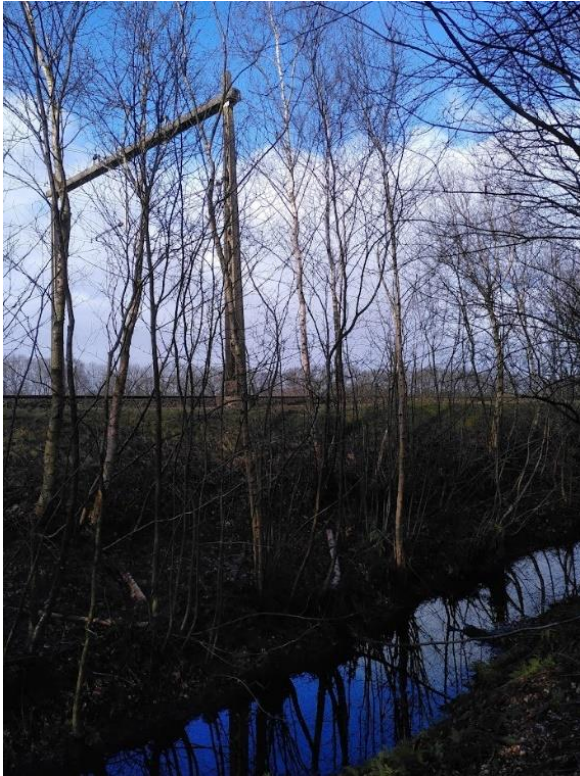
**Locatie bij Zeegserloopje****Traject 011; km 58.3-58.9 rechts***Gebiedsbeschrijving*

Naast het spoor bevindt zich een diepe watergang met opgaande begroeiing aan beide zijden. Voor het deel van 58.7 – 58.9 staan er vooral berken langs de watergang. Aan de spoorzijde staan jonge bomen zonder nesten of hollen. Het deel dat niet van ProRail is heeft de beheer doelstelling L01.16 Bossingel. Dit is het meest geschikte deel voor bevers door de aanwezigheid van zachthout, geschikte waterdiepte en de aanwezigheid van waterplanten. Dit wordt in eerste instantie niet gekapt omdat het aan de overzijde (vanuit het spoortalud) van de watergang zit. Van 58.3 – 58.7 loopt de watergang langs een bosje (beheertype N15.02 Dennen-, eiken-, en beukenbos). Ook hier bestaat de begroeiing aan de spoorzijde uit jonge berken. De watergang is gevuld met een dikke laag bladafval. Gradueel richting het zuiden wordt deze steeds ondieper tot hij compleet is verland.

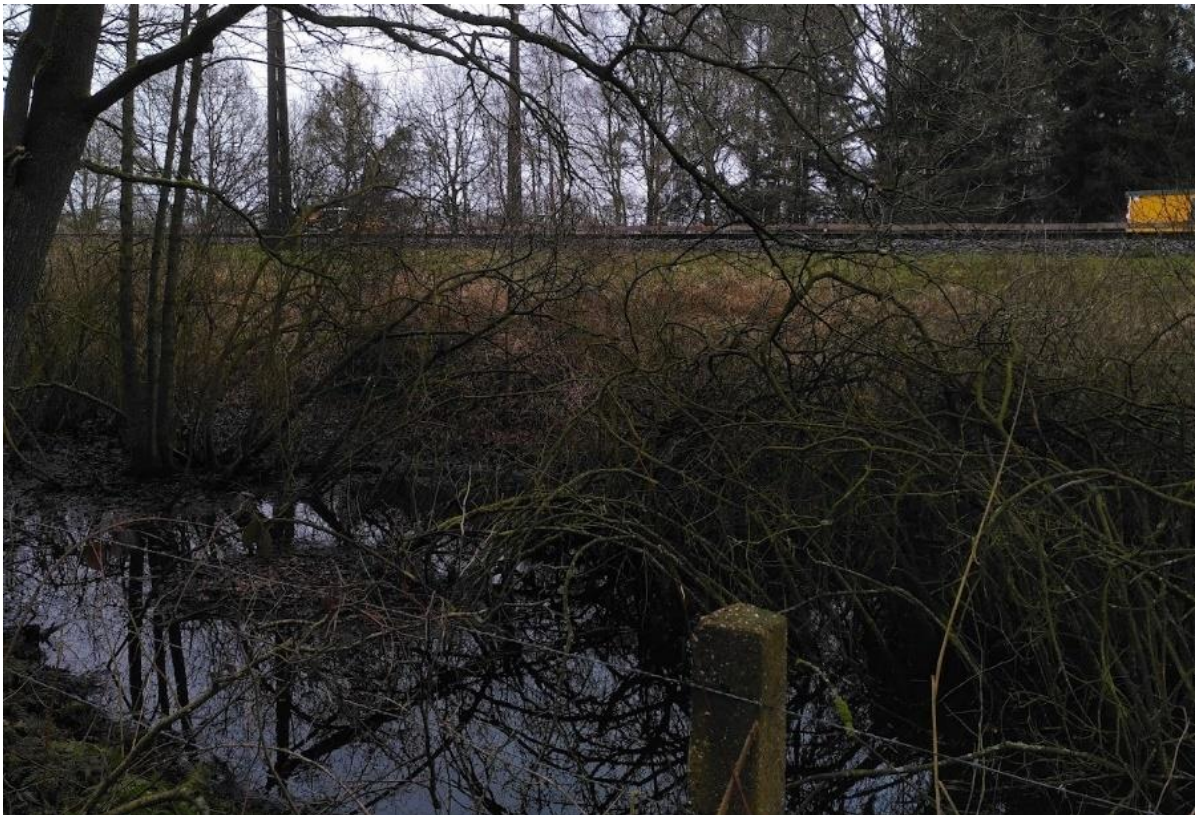
**Locatie bij Taarlo****Traject 011; km 56.7 – 56.8 links***Gebiedsbeschrijving*

Het betreft een watergang langs het spoortalud grenzend aan een bosje met beheertype N16.03 Droog bos me productie. De watergang is diep met wilgen aan de spoorzijde. Deze wilgen zijn niet geschikt voor jaarrond beschermde nesten of verblijfplaatsen van vleermuizen.

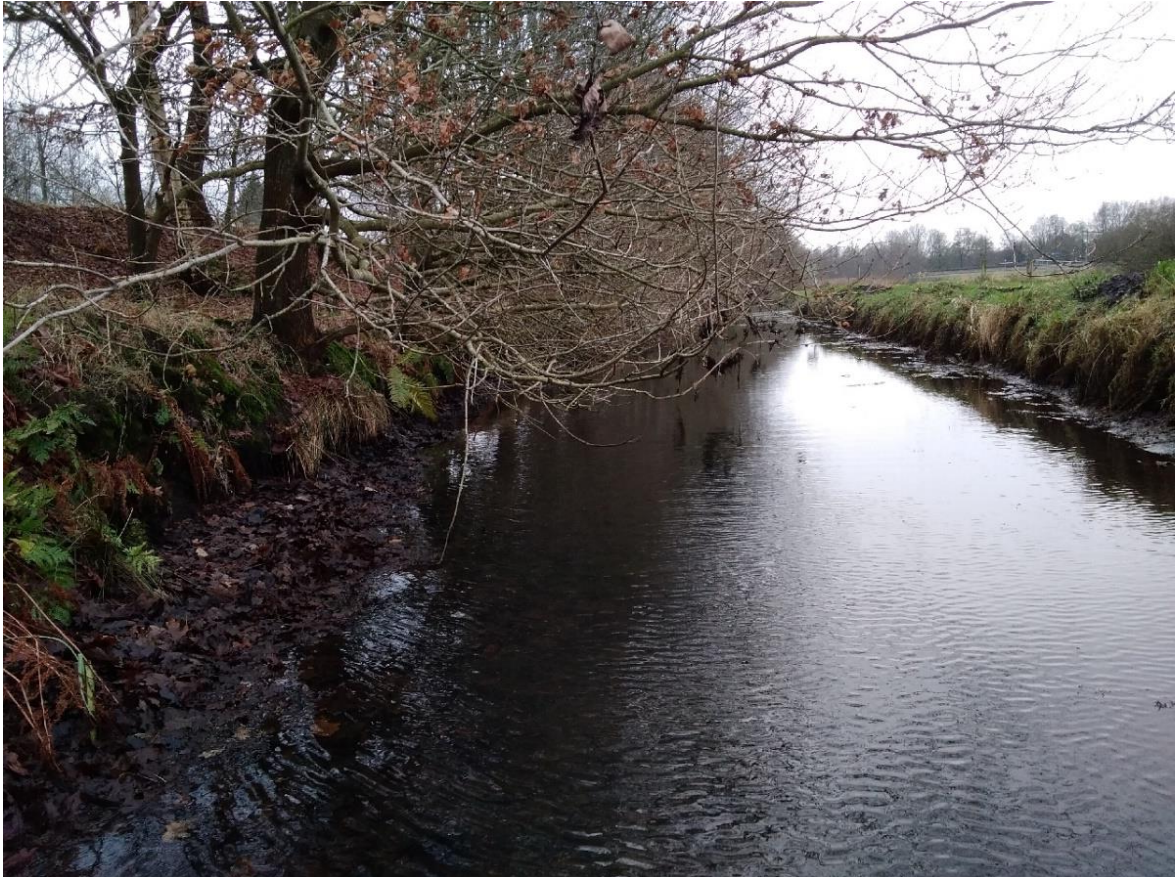
Hier ligt de watergang grotendeels ver verwijderd van het spoortalud (km 0.9 – 1.3), daarnaast is de waterdiepte tussen km 0.7-0.9 niet toereikend voor de bever. Tussen km 0.5 en 0.7 is de watergang breder en dieper, maar wel met een dikke slib en bladlaag. De bomen staan hier deels aan de waterkant.

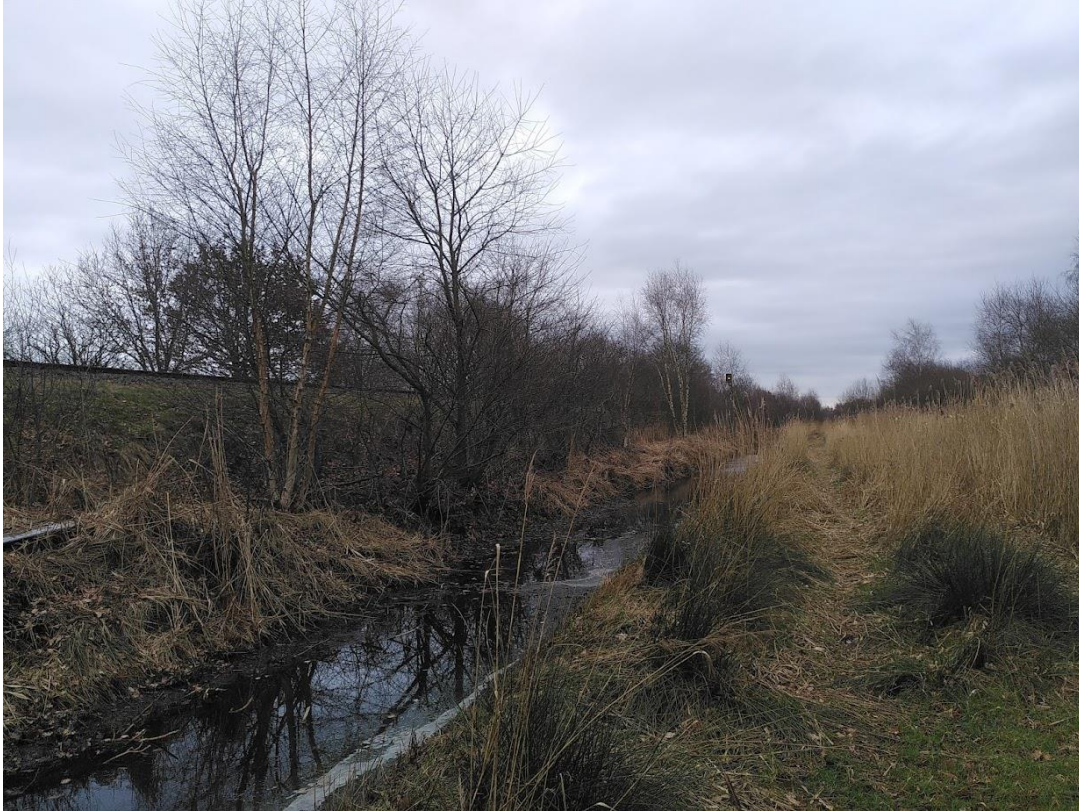
Naast het spoor is een ondiepe sloot aanwezig met een flinke sliblaag. De bever zou hier in theorie een geschikt leefgebied kunnen creëren. Aan de spoorzijde zijn jonge bomen aanwezig die kunnen dienen als wintervoedsel. Er zijn geen holen of nesten aangetroffen.

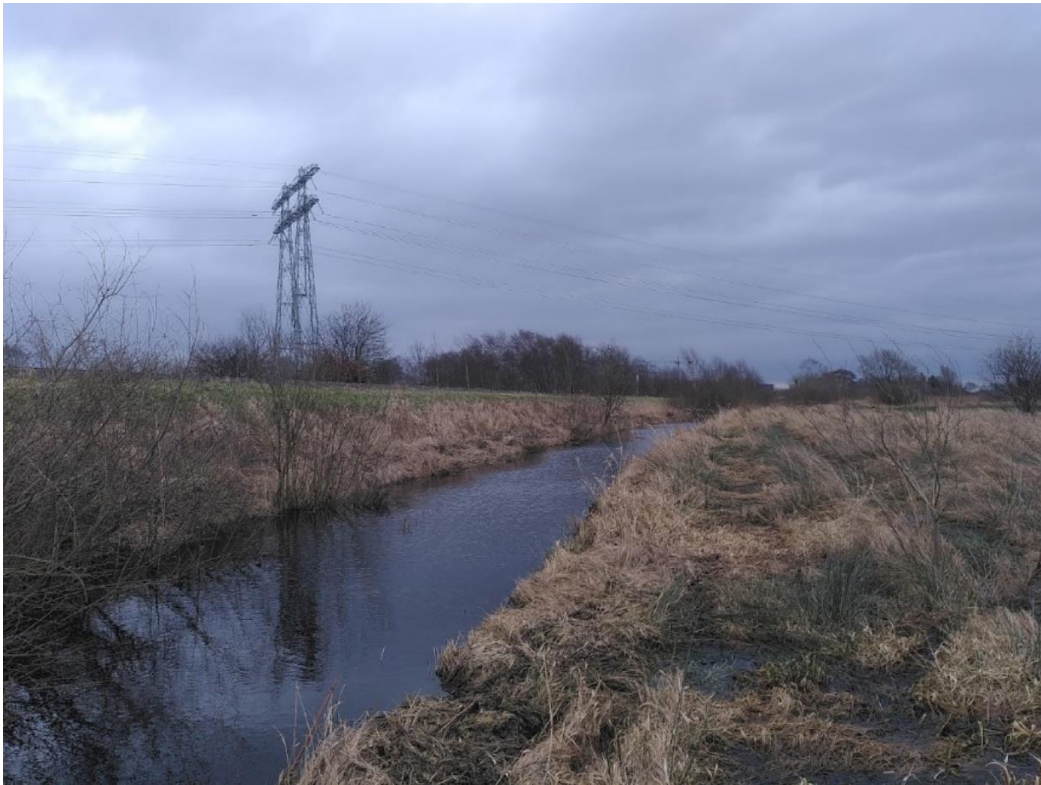
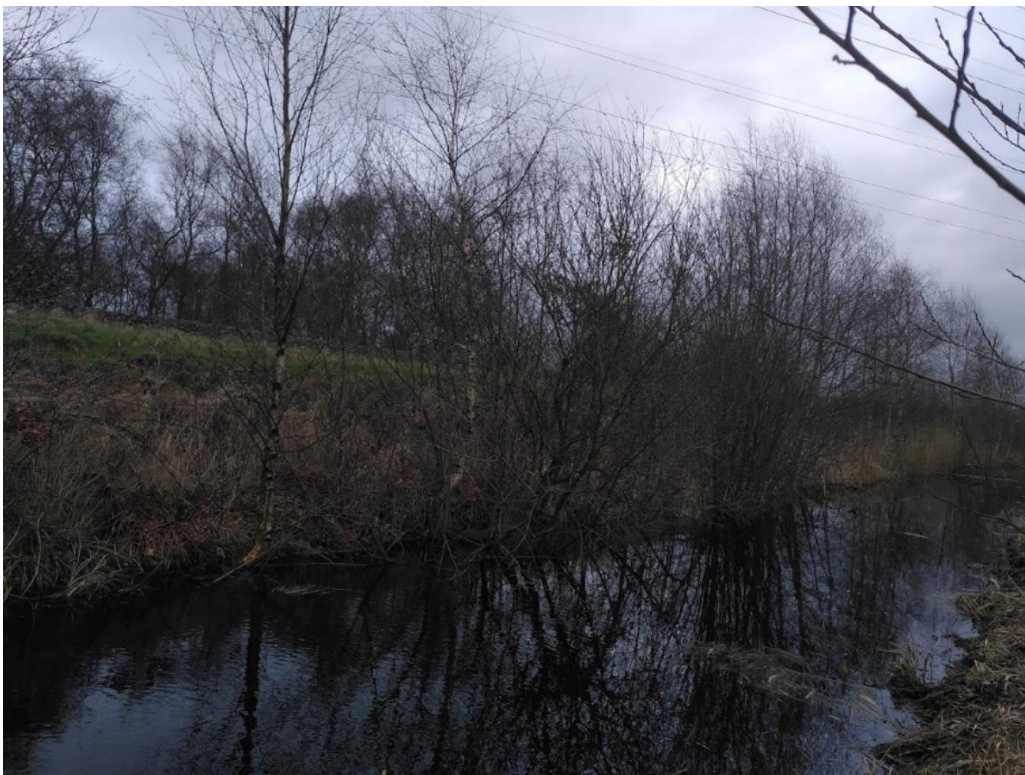
**Traject 022; km 1.8 – 2.3***Gebiedsbescherming*

Op dit deel is het water dieper en beter toegankelijk voor de bever. Voor een groot gedeelte is hier weinig opslag aanwezig aan de spoorzijde. Vanaf km 2.1 is dit wel aanwezig, ook hier zijn geen holen of nesten aangetroffen.

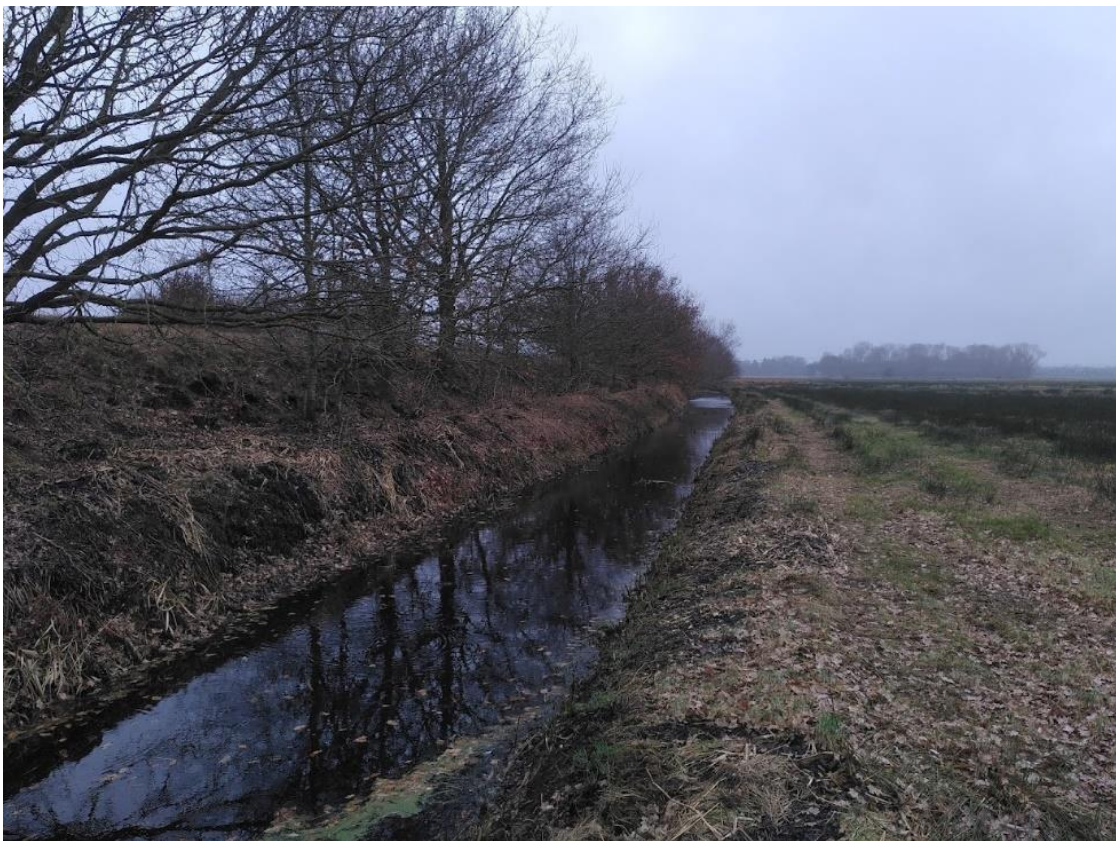
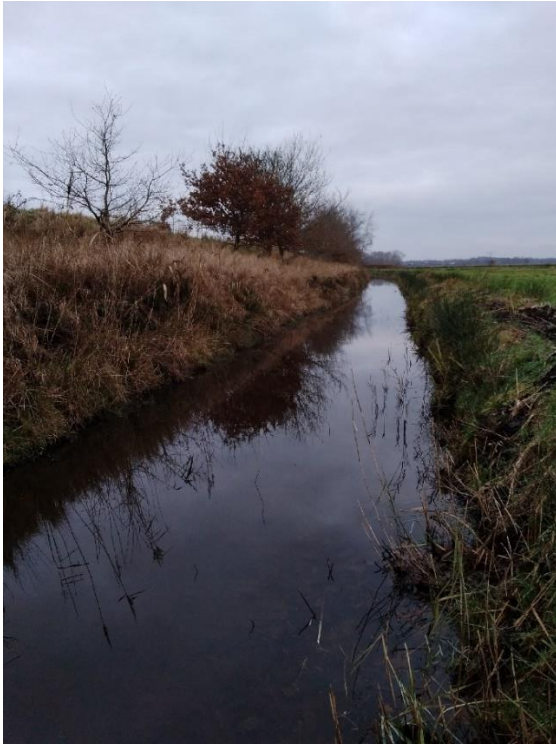
Dit is een vrij eentonig beeld van een matig brede spoorsloot met een dikke sliblaag. Aan de spoorzijde staan vooral eiken die niet direct aan de oever staan. Aan de overzijde liggen open graslanden. Tussen km 1.5-1.6 is het spoortalud ver verwijderd van de spoorsloot. Tussen km 1.7-1.8 is een klein nest gevonden, waarschijnlijk van een duif. Ten tijde van het veldbezoek is deze niet in gebruik. Ook tussen km 1.3 - 1.4 is een klein nest gevonden, ook deze was niet actief tijdens de veldinspectie. De eiken zijn tamelijk fors van omvang. Het valt te beargumenteren dat het verwijderen van deze bomen niet wenselijk is omdat:

- 1) de bomen niet aan de oever staan en dus geen geschikte plek vormen voor het maken van een oeverhol.
- 2) de spoorsloot heeft momenteel slecht een ondiepe laag water en is daarom moeilijk begaanbaar voor de Bever.

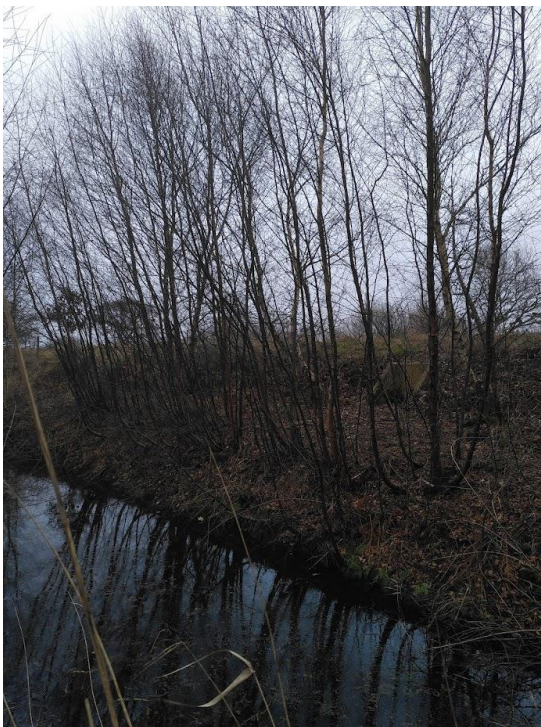
**Traject 022; 2.1-2.3 links**

Hier is een smalle sloot aanwezig met een diepe venige laag. Aan beide kanten is opgaande begroeiing aanwezig. Aan de spoorzijde betreft dit voornamelijk smalle jonge berken zonder hopen en nesten.

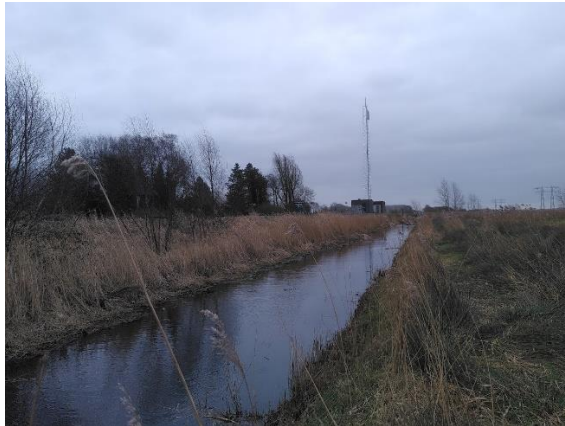
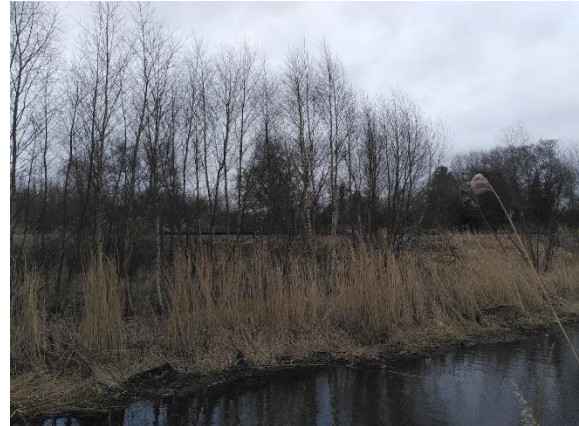
**Traject 022; km 86.2 – 86.5****Gebiedsbeschrijving**

Na km 2.3 loopt het spoor over in een volgende trajectcode. Vanaf ongeveer km 86.2 – 86.5 is een brede watergang aanwezig met een schaarse opgaande begroeiing. Ter hoogte van km 86.4 is een klein jong berkenbosje aanwezig. Het spoortalud is hier zo'n acht meter verwijderd van de spoorlood.
