## Camping Mosterdveen en de Puszta

### Inrichtingsplan voor omvorming naar natuur

A&W rapport 1527

Camping Mosterdveen en de Puszt. Inrichtingsplan voor omvorming naar natuur. A&W-rapport 1527  
Altenburg & Wymenga ecologisch onderzoek, Feanwâlden

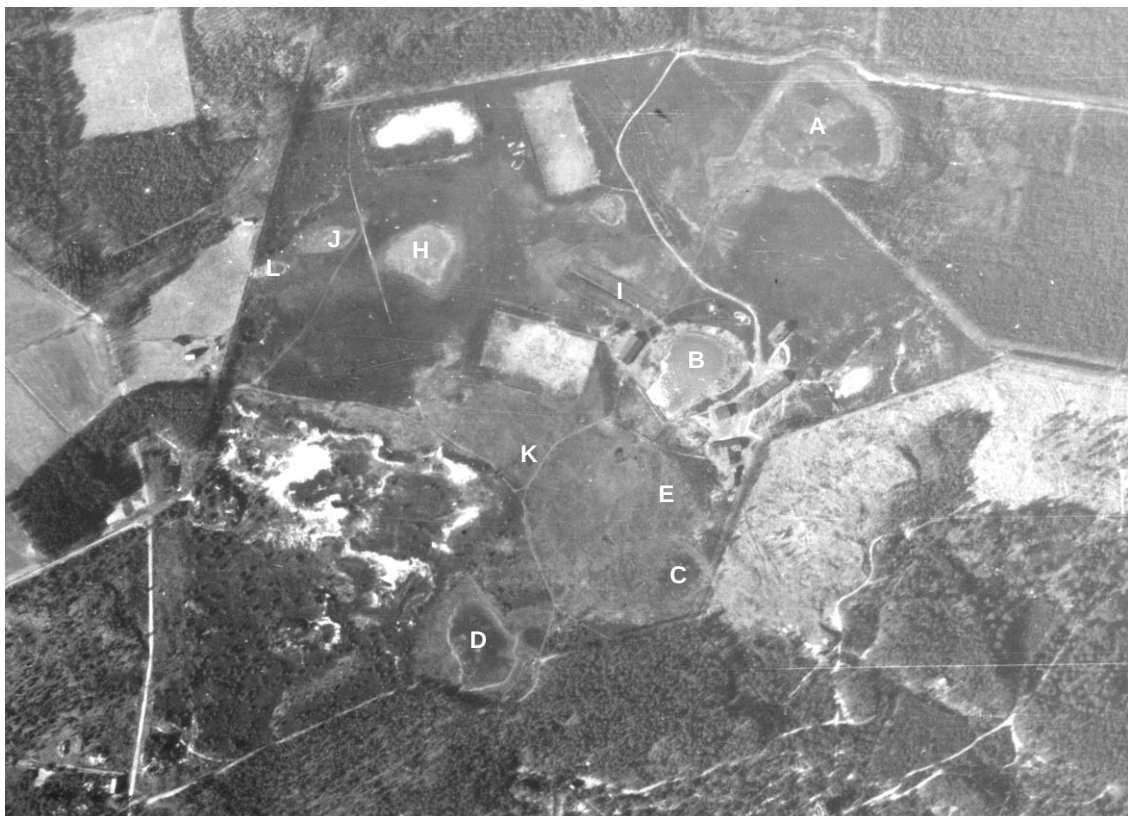
Figuur 3-1 - Luchtfoto van de omgeving van camping Mosterdveen en de Puszta uit 1944 (copyright © 1944, Dienst voor het kadaster en de openbare registers, Apeldoorn). Terreindepressies en vennen zijn aangegeven met een letter.

Op de luchtfoto zijn rond ven B gebouwen herkenbaar, deze behoorden tot de camping die hier in de jaren '30 is gesticht. De camping is hiermee één van de oudste in Nederland (Drenth & Wymenga 1995). Naast de gebouwen van de camping zijn ook twee rechthoekige velden herkenbaar, ten noorden en ten zuidwesten van terreindepressie I. Deze velden waren waarschijnlijk in gebruik als kampeerterrein, in ieder geval komt de noordelijkste van de twee overeen met het huidige kampeerterrein "Klaproos". Ook is op de luchtfoto het centrale pad door de camping al herkenbaar, dat van noord naar zuid door het gebied slingert. Door ven A loopt nog een pad dat inmiddels niet meer bestaat.

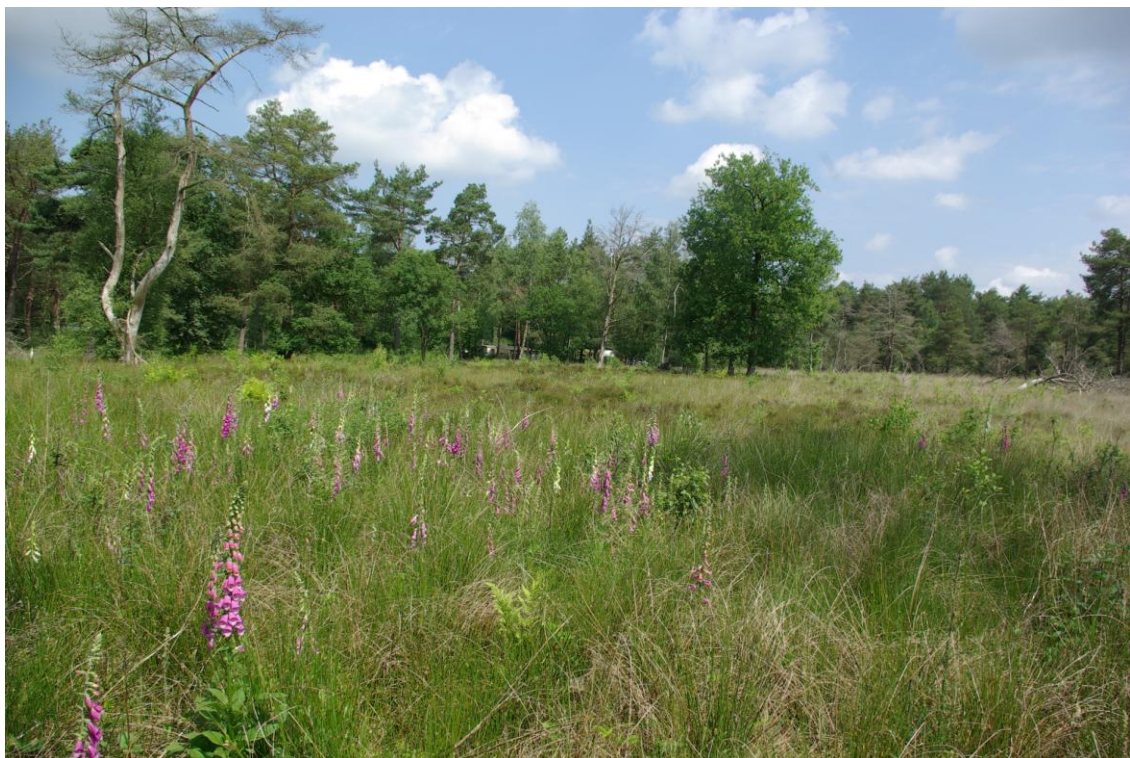
Figuur 3-5 - Beeld van de huidige vegetatie op het verwijderde deel van de camping.

In 1998 is een deel van de camping Mosterdveen dat tussen de Kleine en de Grote heide lag opgeheven en heringericht. Bij deze herinrichting zijn leidingen voor propaangas, water, elektriciteit en riolering in de bodem achtergelaten. Ook is zo min mogelijk grond afgegraven, door alleen de zwarte grond uit tuintjes te verwijderen. Hier is nu een open begroeiing met een enkele boom aanwezig. Deels staat er een droge heidevegetatie, op andere delen groeien Pitrus en een cultuurvariant van Vingerhoedskruid (figuur 3-5).

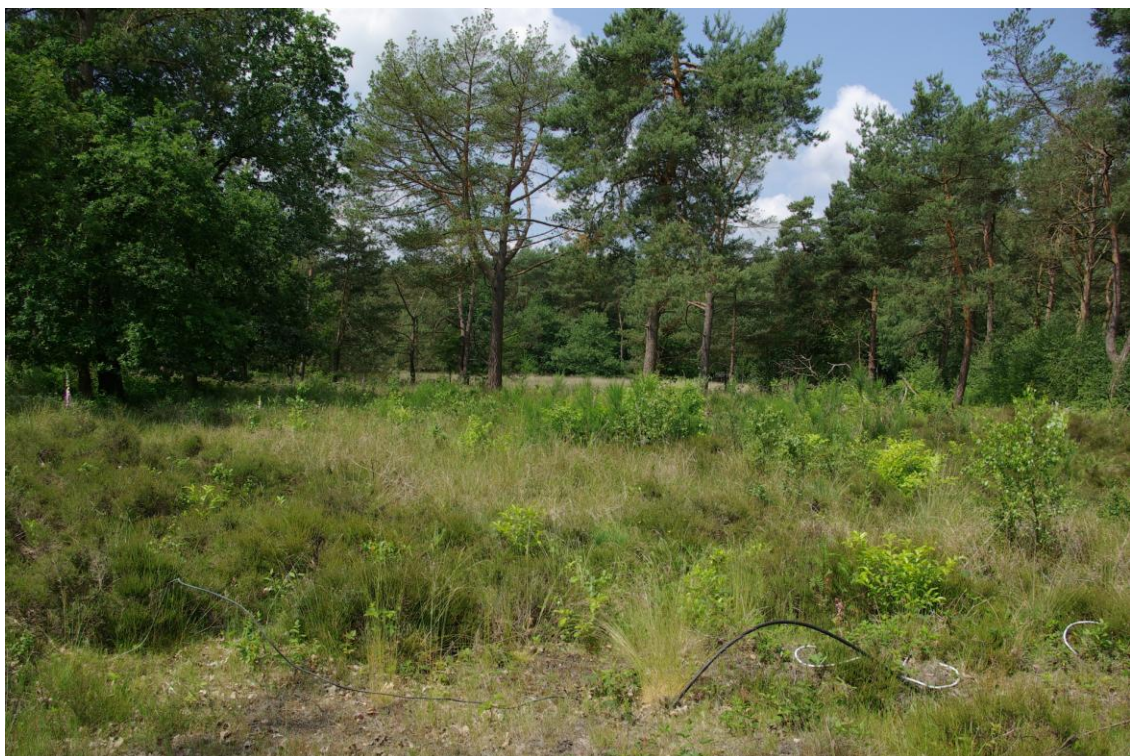
Figuur 5-1 - Door Wilde zwijnen opgegraven kabels en leidingen in een eerder verwijderd deel van de camping.

Uit eerdere ervaringen met het verwijderen van een deel van de camping (tussen ven H en ven I) blijkt dat wroetende Wilde zwijnen de in de bodem achtergelaten kabels en leidingen opgraven (figuur 5-1). Dit leidt niet tot emissies van ongewenste of schadelijke stoffen, maar als op veel plaatsen kabels en leidingen uit de grond steken is dat geen aantrekkelijk gezicht. Daarom is het raadzaam de kabels te verwijderen als ze ondiep zitten, *i.e.* minder dan ca. 0,5 m onder het maaiveld.
