A&W-rapport 977

## KERKEN VOOR VLEERMUIZEN

provinsje fryslân  
provincie fryslân

Altenburg & Wymenga ECOLOGISCH ONDERZOEK BV  
Veenwouden  
2008

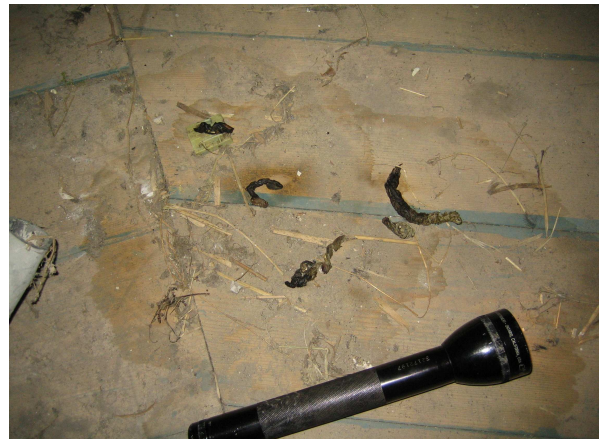
*Keutels van de Steenmarter op de zolder van de kerk in Ginnum (foto A&W).*

In de kerk bij Ginnum zijn geen sporen van vleermuizen aangetroffen maar wel uitwerpselen van de Steenmarter (figuur 2). Tevens waren de aanwezige nesten van duiven leeg geroofd. Waarschijnlijk komen steenmarters veel meer in kerken voor; de soort neemt duidelijk toe in Fryslân.

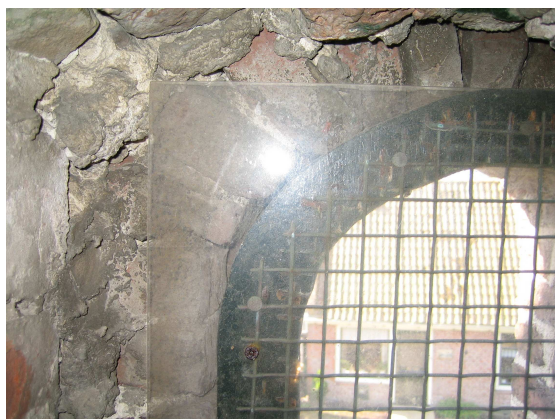
3A. Een toren gat met gaas en plexiglas om vogels buiten te houden.

In vrijwel alle kerken was gaas aanwezig in de gaten van de torens om de vogels buiten te houden. Het soort gaas dat gebruik wordt en de nauwkeurigheid waarmee het geplaatst is, is doorslaggevend of het een obstakel vormt voor vleermuizen. In negen kerken vormden de geplaatste objecten een obstakel voor vleermuizen, en zijn verbeteringen mogelijk. In figuur 3a is een situatie weergegeven waarin er naast gaas tevens plexiglas is geplaatst. Dit maakt het voor vleermuizen lastig tot onmogelijk om nog binnen te komen. In figuur 3b is een situatie te zien waarbij het gaas niet heel nauwkeurig is geplaatst waardoor de toren wel toegankelijk is voor vleermuizen. Naast fijnmazig gaas kan er ook gebruik gemaakt worden van grof gaas, dit houdt grote vogels als duiven en kauwtjes buiten maar maakt het wel geschikt voor kleine vogelsoorten zoals Spreeuw en natuurlijk voor vleermuizen (figuur 4).

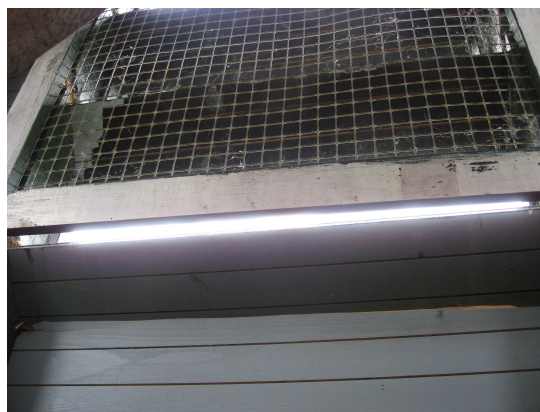
3B. Gaas dat niet heel nauwkeurig is geplaatst geeft vleermuizen de gelegenheid om alsnog binnen te komen.

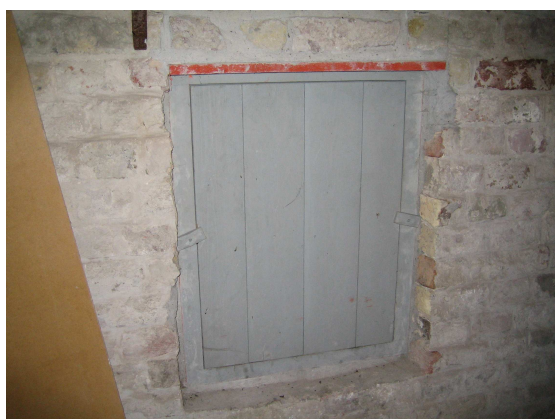
3C. Een goed sluitend luik tussen de toren en de zolder van de kerk (foto A&W).

Tussen de toren en de zolder van een kerk is vaak een luik aanwezig. In sommige gevallen is het luik niet heel nauwkeurig geplaatst en waren er kleine ruimtes waar de vleermuizen langs konden komen. In figuur 3c is een luik weergegeven dat sluitend geplaatst is waardoor het voor vleermuizen niet mogelijk is om van de zolder naar de toren te vliegen.

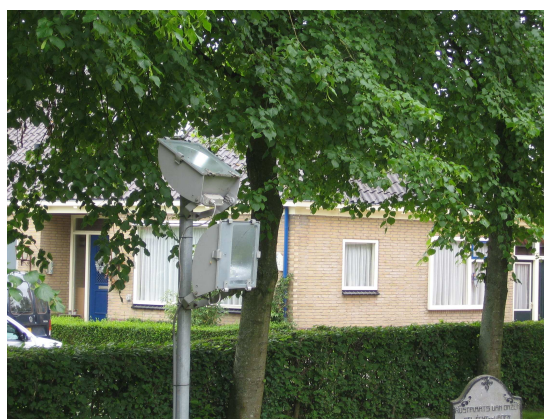
3D. Verlichting van de kerk bij Reduzum.

Bij geen van de kerken was de (avond)verlichting dusdanig dat de kerk ongeschikt bleek voor vleermuizen. Kerken zijn vaak verlicht met behulp van grote bouwlampen (figuur 3d) Vaak waren er wel donkere kanten en hoeken aanwezig. Het bleek ook dat de aanwezige verlichting niet altijd aanstaat.

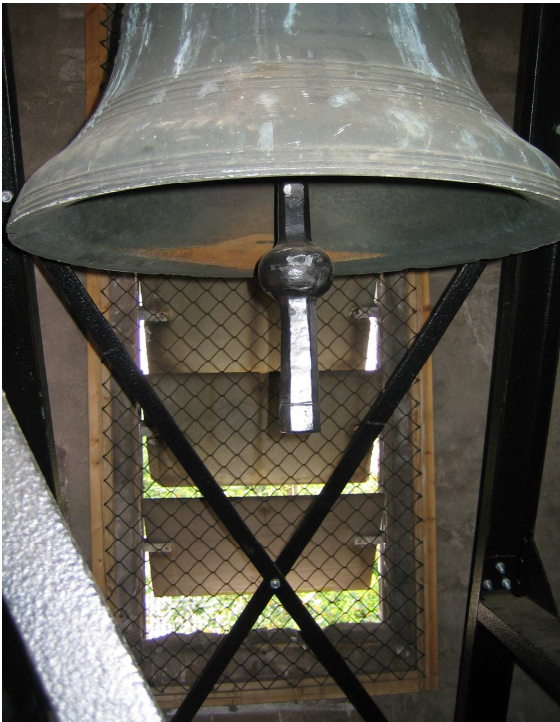
**Figuur 4.**

*Grofmazig gaas houdt vogels buiten en is vleermuisvriendelijk (foto A&W).*

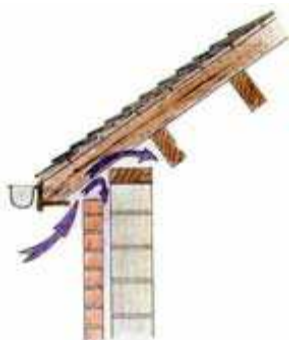
Figuur 12a.

De zolders van kerken zijn veelal goed toegankelijk voor vleermuizen via de dakpannen of de daklijsten (Figuur 12a). Een enkele keer wil het gebeuren dat de pannen zeer strak op het dak zitten en dat de openingen via de daklijsten met PUR zijn dicht gespoten. In dergelijke gevallen is het aanbrengen van een invliegopening via het dak een oplossing (figuur 12b.) In figuur 12c is weergegeven hoe men met houten lamellen een galmgat of torenraam kan afschermen tegen vogels maar toegankelijk houdt voor vleermuizen. In figuur 12d is een luik met een gat weergegeven waar vleermuizen doorheen kunnen vliegen. Dit kan het beste uitgevoerd door een smal langwerpig gat (brievenbus vorm) temaken, zo kunnen grote vogels buitengehouden worden en de toegankelijkheid voor vleermuizen verbeteren.
