A&W-rapport 977

KERKEN VOOR VLEERMUIZEN

D. van Dullemen

Altenburg & Wymenga ECOLOGISCH ONDERZOEK BV
Veenwouden
2008

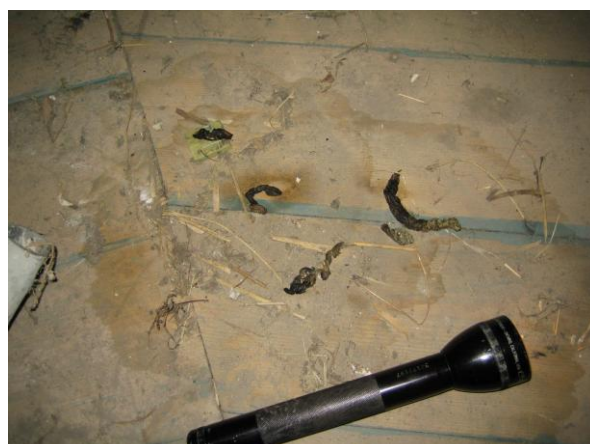
Keutels van de Steenmarter op de zolder van de kerk in Ginnum (foto A&W).

In de kerk bij Ginnum zijn geen sporen van vleermuizen aangetroffen maar wel uitwerpselen van de Steenmarter (figuur 2). Tevens waren de aanwezige nesten van duiven leeg geroofd. Waarschijnlijk komen steenmarters veel meer in kerken voor; de soort neemt duidelijk toe in Fryslân.

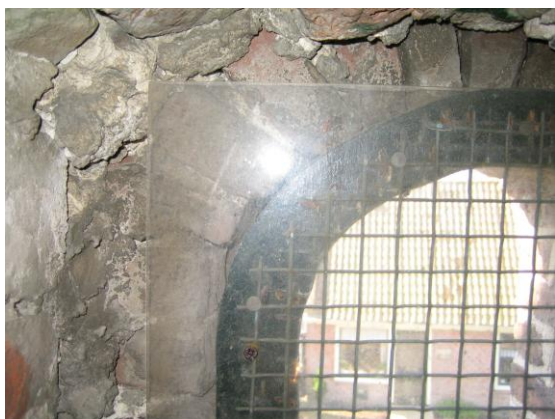
3A. Een toren gat met gaas en plexiglas om vogels buiten te houden.

In vrijwel alle kerken was gaas aanwezig in de gaten van de torens om de vogels buiten te houden. Het soort gaas dat gebruik wordt en de nauwkeurigheid waarmee het geplaatst is, is doorslaggevend of het een obstakel vormt voor vleermuizen. In negen kerken vormden de geplaatste objecten een obstakel voor vleermuizen, en zijn verbeteringen mogelijk. In figuur 3a is een situatie weergegeven waarin er naast gaas tevens plexiglas geplaatst is. Dit maakt het voor vleermuizen lastig tot onmogelijk om nog binnen te komen. In figuur 3b is een situatie te zien waarbij het gaas niet heel nauwkeurig is geplaatst waardoor de toren wel toegankelijk is voor vleermuizen. Naast fijnmazig gaas kan er ook gebruik gemaakt worden van grof gaas, dit houdt grote vogels als duiven en kauftjes buiten maar maakt het wel geschikt voor kleine vogelsoorten zoals Spreeuw en natuurlijk voor vleermuizen (figuur 4).

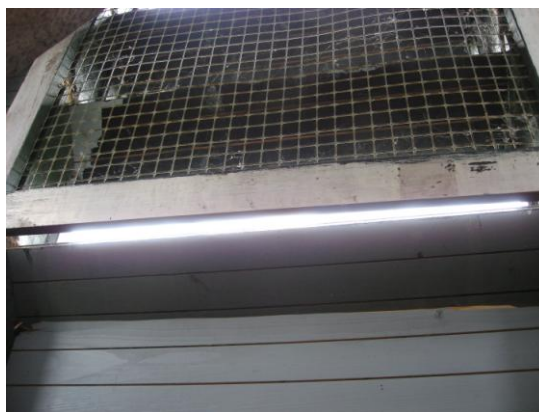
3B. Gaas dat niet heel nauwkeurig is geplaatst geeft vleermuizen de gelegenheid om alsnog binnen te komen.

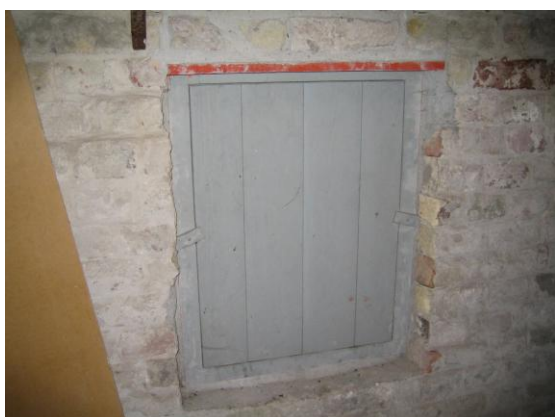
3C. Een goed sluitend luik tussen de toren en de zolder van de kerk (foto A&W).

Tussen de toren en de zolder van een kerk is vaak een luik aanwezig. In sommige gevallen is het luik niet heel nauwkeurig geplaatst en waren er kleine ruimtes waar de vleermuizen langs konden komen. In figuur 3c is een luik weergegeven dat sluitend geplaatst is waardoor het voor vleermuizen niet mogelijk is om van de zolder naar de toren te vliegen.

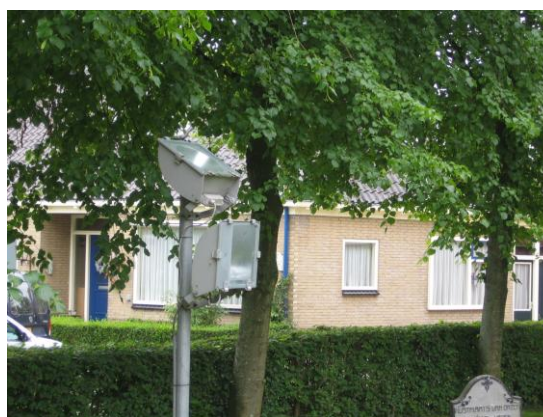
3D. Verlichting van de kerk bij Reduzum.

Bij geen van de kerken was de (avond)verlichting dusdanig dat de kerk ongeschikt bleek voor vleermuizen. Kerken zijn vaak verlicht met behulp van grote bouwlampen (figuur 3d) Vaak waren er wel donkere kanten en hoeken aanwezig. Het bleek ook dat de aanwezige verlichting niet altijd aanstaat.

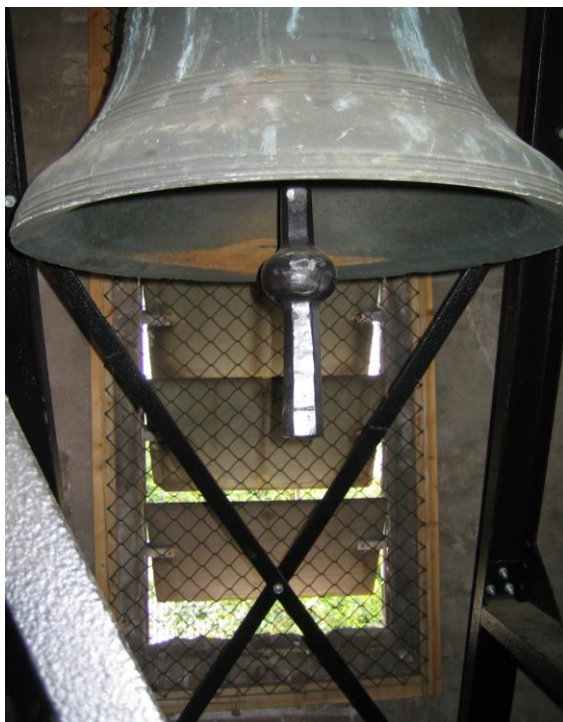
Figuur 4.
Grofmazig gaas houdt vogels buiten en is vleermuisvriendelijk (foto A&W).

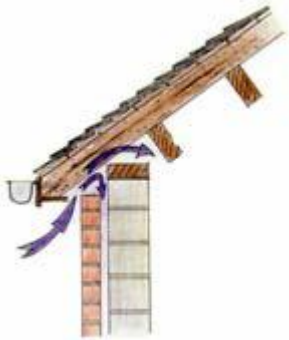
Figuur 12a.

De zolders van kerken zijn veelal goed toegankelijk voor vleermuizen via de dakpannen of de daklijsten (Figuur 12a). Een enkele keer wil het gebeuren dat de pannen zeer strak op het dak zitten en dat de openingen via de daklijsten met PUR zijn dicht gespoten. In dergelijke gevallen is het aanbrengen van een invliegopening via het dak een oplossing (figuur 12b.) In figuur 12c is weergegeven hoe men met houten lamellen een galmgat of torenraam kan afschermen tegen vogels maar toegankelijk houdt voor vleermuizen. In figuur 12d is een luik met een gat weergegeven waar vleermuizen doorheen kunnen vliegen. Dit kan het beste uitgevoerd door een smal langwerpig gat (brievenbus vorm) temaken, zo kunnen grote vogels buitengehouden worden en de toegankelijkheid voor vleermuizen verbeteren.
