## Regionale risico-inventarisatie bevergraverij in spoortaluds

**A&W-notitie: 21-348c**

| <b>opdrachtgever</b> | ProRail |
| <b>status</b> | eindrapport |

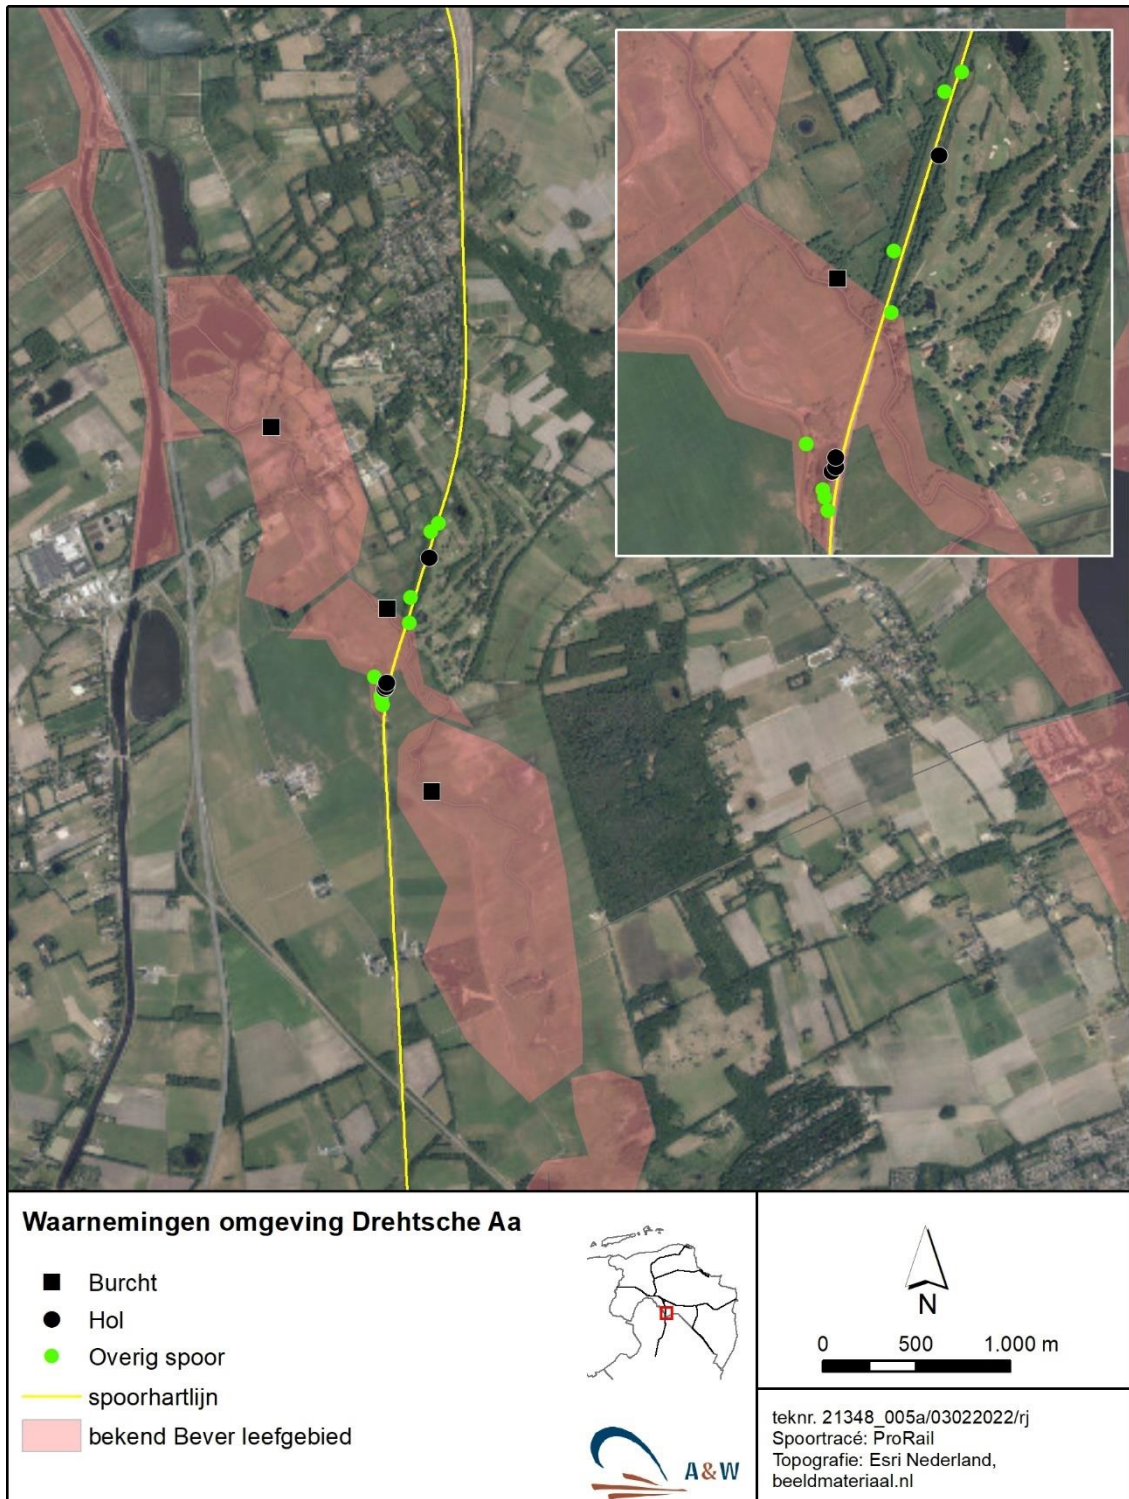
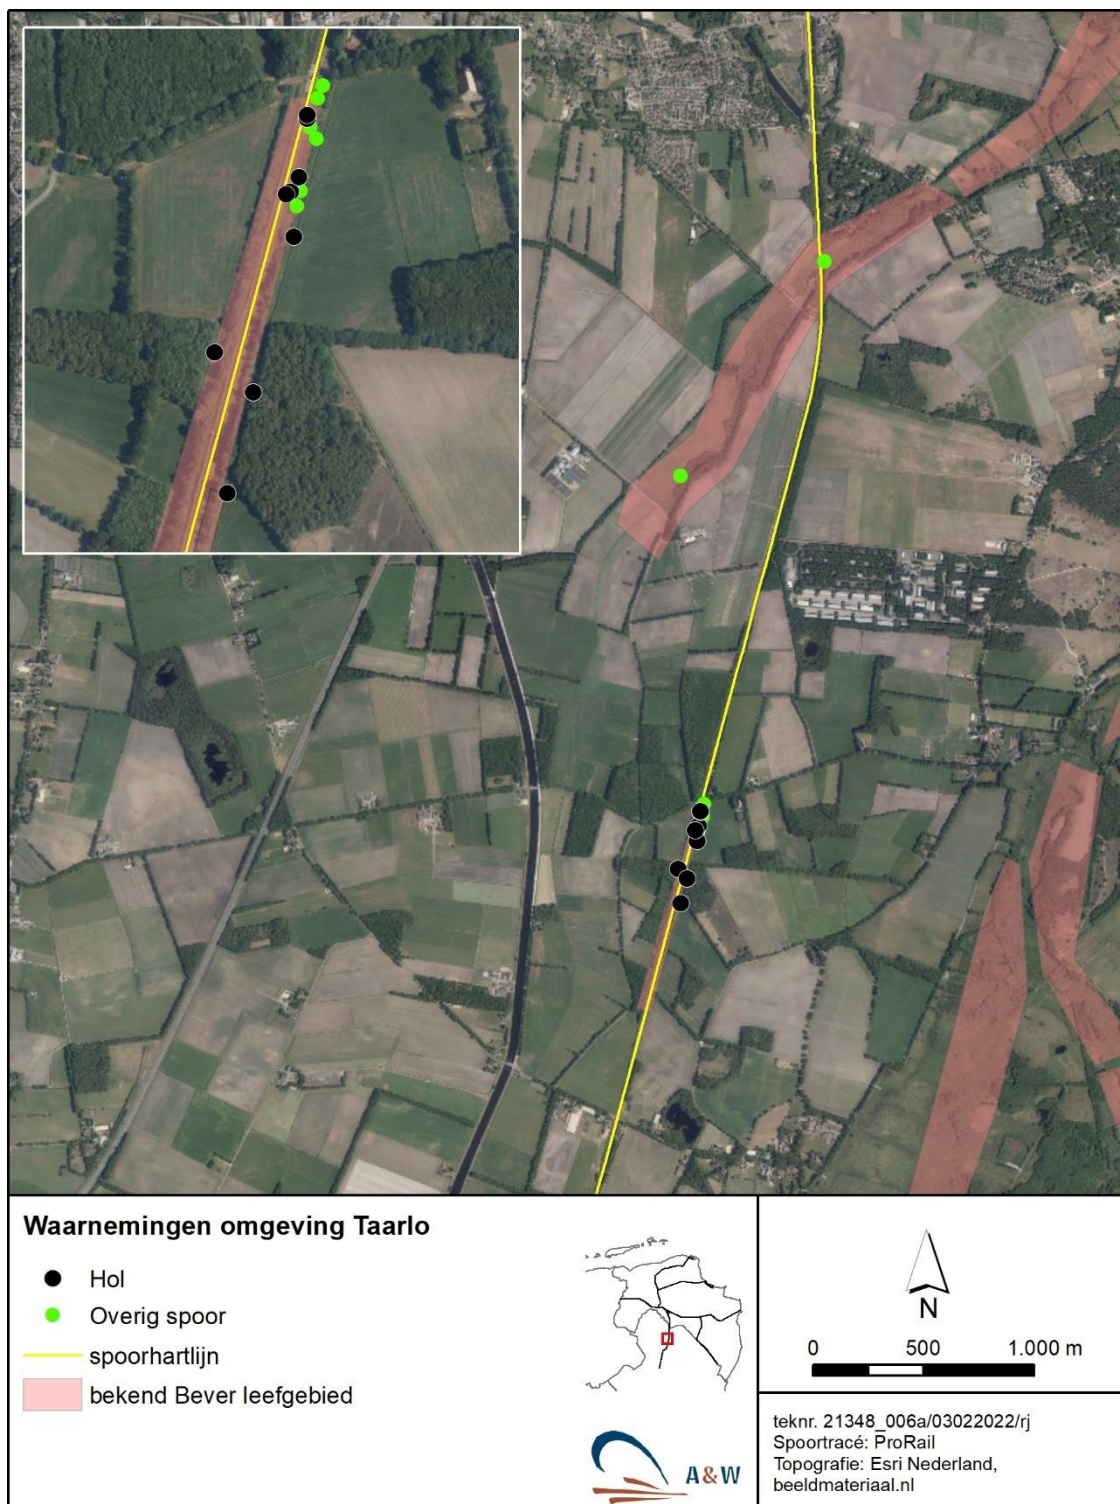
## Bijlage 1 Aanwezigheid Bever bij het spoor in Drenthe

De bever is op acht locaties langs het spoor vastgesteld. De soort is aanwezig nabij Taarlo; waar de Drentsche Aa het spoor kruist bij de Punt; bij het Zeegserloopje (zie bijlage 1); daar waar de Kropswolderbuitenpolder grenst aan het spoor; daar waar het Drentsche diep het spoor onder gaat; tussen station Kropswolde en Martenshoek én in Hoogezand bij het Kieldiep (figuur 3.2). Bij Taarlo en de Punt hebben de bevers al dusdanige schade veroorzaakt, dat hier al maatregelen zijn getroffen. De aanwezigheid van holen in het spoortalud is niet op alle locaties volledig in beeld. Het volledig inspecteren van watergangen met beveraanwezigheid vereist een intensieve zoekinspanning, vanuit een boot of kano of met een waadpak. De gevonden holen zijn ontdekt door subtiele sporen zoals voedselplekken of verkleuringen in het water.

In aanvulling op de gepresenteerde informatie over aanwezigheid van bevers bij Kropswolde in fig.3.2, zijn in deze bijlage ook de waarnemingen van beversporen nabij Taarlo en Drentsche Aa gegeven.
